# Resultaten van blootstellingsmetingen tijdens het verwijderen van asbestcement golfplaten middels de FoamShieldmethode

TNO2023 R1170 – 26 oktober 2023

Resultaten van blootstellingsmetingen tijdens  
het verwijderen van asbestcement golfplaten  
middels de FoamShieldmethode

| Projectnaam | Uitvoeren metingen praktijkproef asbestdaksanering |

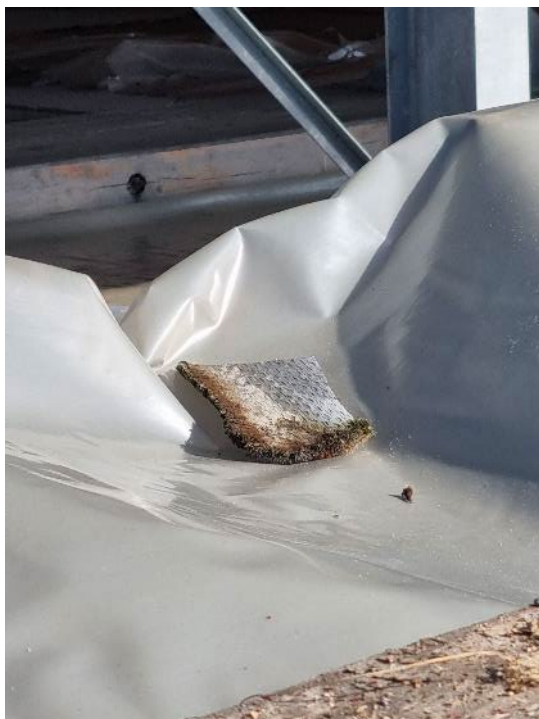
Foto 11: Stukje afgebroken golfplaat

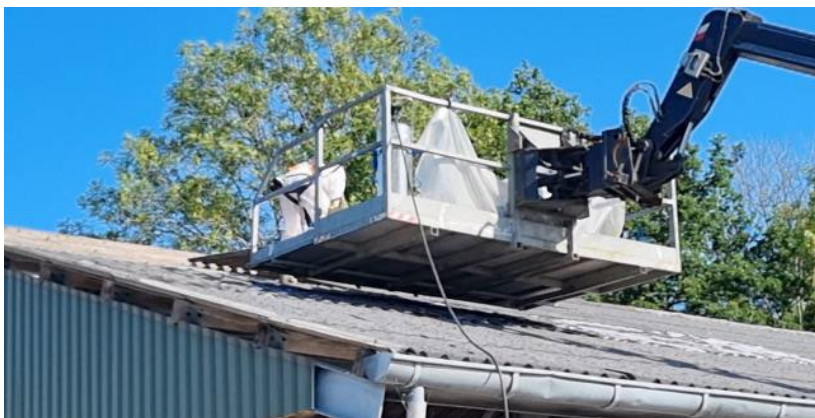
Foto 17: Verplaatsen (schuiven) asbestcement golfplaat naar bak verreiker

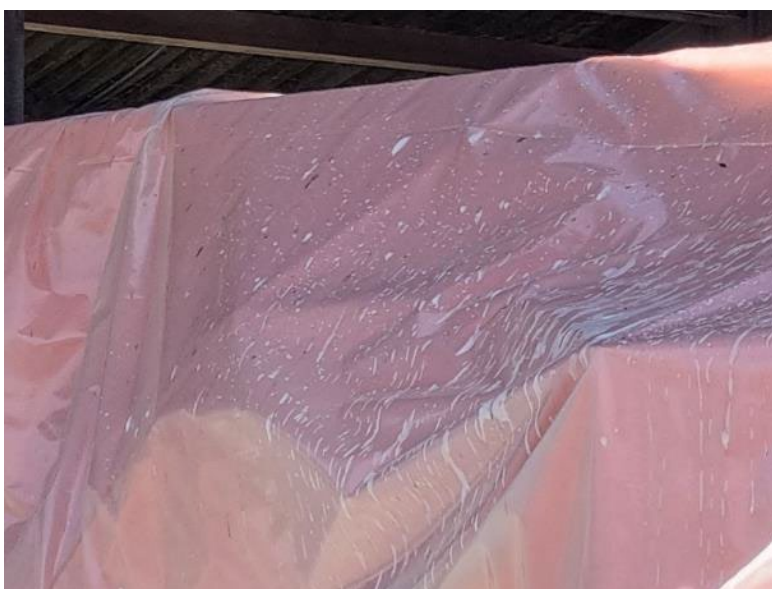
Foto 36: Zeil op objecten in de deurenloods onder asbestdak, schuim valt op het zeil tijdens inschuimen dakspanten (zie vorige foto's)

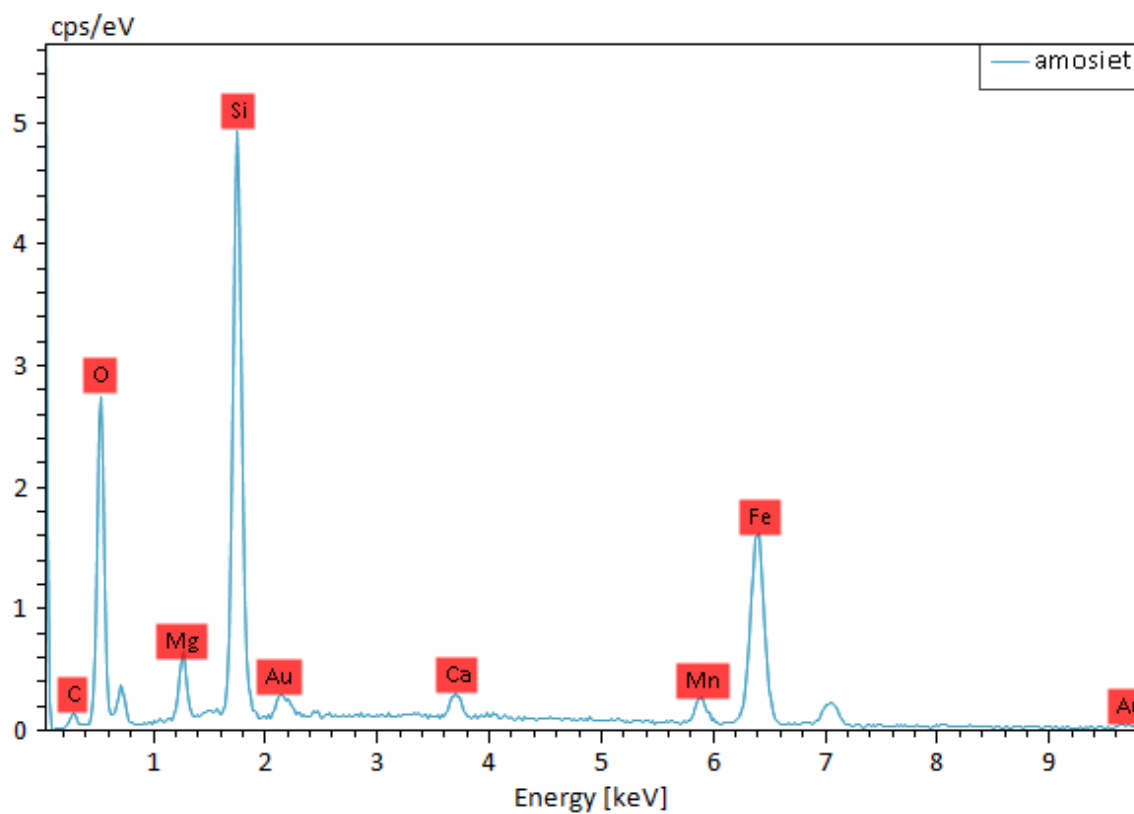
**Foto B5-3:** Voorbeeld van EDX-spectrum van amosietvezels aangetroffen in preparaat van materiaalmonster
