# Onderzoek Stint

Modificaties en modellen

Datum

11 december 2018

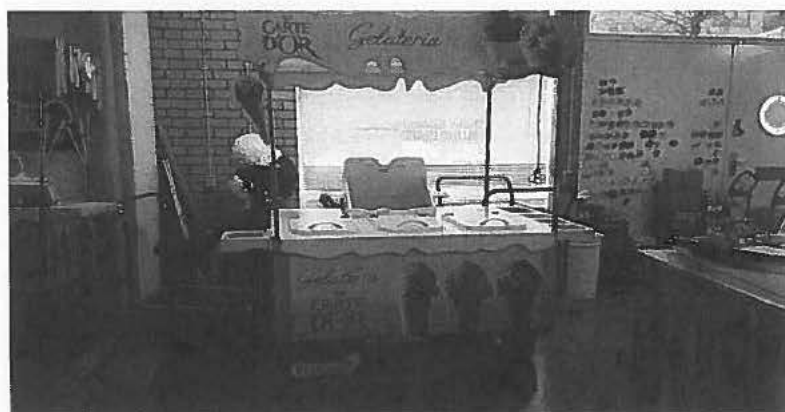
- Bij [REDACTED] zijn zes Stints, allen op basis van eigendom, in gebruik. Ten behoeve van het onderhoud is een abonnement afgesloten met Noorenz B.V.;
- De activiteit in deze onderneming is de verkoop van ijs op locatie, met ijskarren;
- De zes Stints zijn sinds ongeveer twee jaar in gebruik;
- Sinds de ingebruikname hebben zich geen problemen met de gebruikte Stints voorgedaan. Er zijn geen veertjes in de gashendels vervangen;
- Door Noorenz B.V. zijn alleen de kale chassis geleverd. De opbouwen zijn door een andere onderneming op deze chassis bevestigd. Het aanbrengen van deze opbouwen is wel in overleg met Noorenz B.V. gebeurd.

Door mij, rapporteur, wordt opgemerkt dat tijdens dit onderzoek een Stint werd onderzocht, welke in de chassisbalk was voorzien van het codenummer [REDACTED]. Tevens was de meldcode [REDACTED] in deze chassisbalk ingefreesd.

Volgens de gegevens in de administratie van Noorenz B.V., is dit unieke codenummer afgegeven voor een Stint, model BSO.

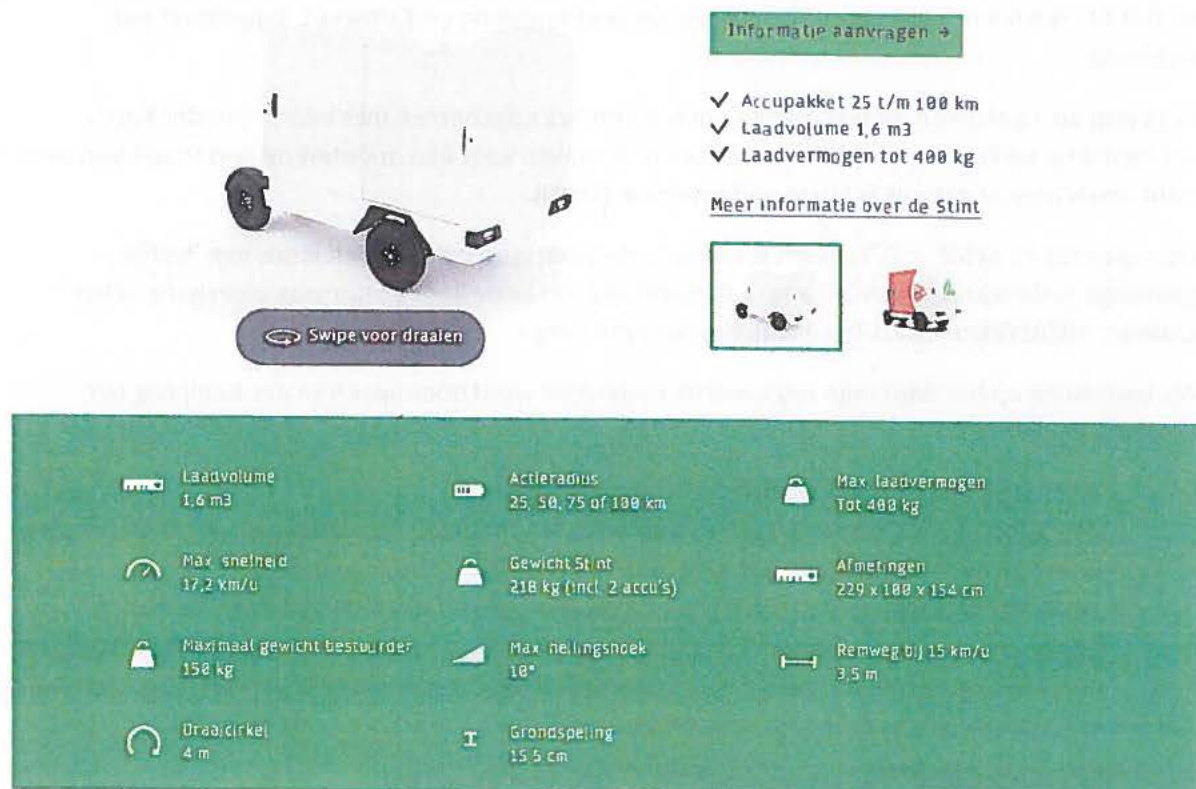
Voor de technische informatie betreffende dit model Stint, i.c. model Cargo, is de site van Stintum ([www.Stintum.com](http://www.Stintum.com)) geraadpleegd.

The screenshot shows the Stintum website interface. On the left, there is a 3D rendering of a white cargo bike with a large rear load box. Below the rendering is a button that says "Swipe voor draaien". To the right of the rendering is a green button labeled "Informatie aanvragen". Below this button are three checkmarks indicating features: "✓ Accupakket 25 t/m 100 km", "✓ Laadvolume 1,6 m3", and "✓ Laadvermogen tot 400 kg". Further down is a link "Meer informatie over de Stint" followed by two small images of different bike models. At the bottom of the screenshot is a green box containing a grid of technical specifications, each with an icon and text.

| Laadvolume<br>1,6 m3 | Actieradius<br>25, 50, 75 of 100 km | Max. laadvermogen<br>Tot 400 kg |

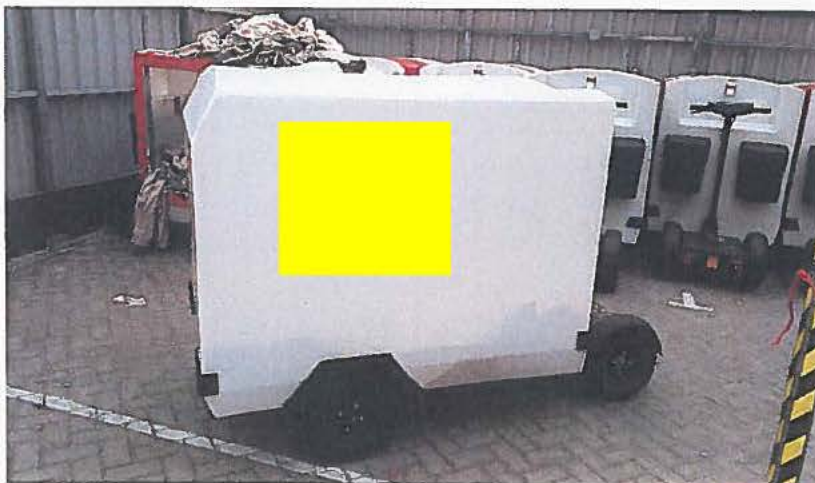
- De betreffende Stint is eigendom van de onderneming Noorenz B.V.;
- Deze Stint heeft gefungeerd als prototype. Op basis van dit prototype is een model Stint ontwikkeld (opm. rapporteur: het model "Cargo") dat sindsdien door [REDACTED] in de dagelijkse post- en pakketbezorging wordt gebruikt;
- Deze Stint is door Noorenz B.V. aan [REDACTED] uitgeleend;
- Het onderhoud is volledig in handen van Noorenz B.V.;
- Deze Stint wordt door [REDACTED] naast alle andere (Cargo) Stints, voor het dagelijkse werk gebruikt;
- Met deze Stint zijn geen voorvallen en/of incidenten bekend;
- [REDACTED] is niet in het bezit van onderhoudsrapporten betreffende deze Stint;
- Wel is de veer in de gashendel van deze Stint, door of vanwege Noorenz. B.V., vervangen.

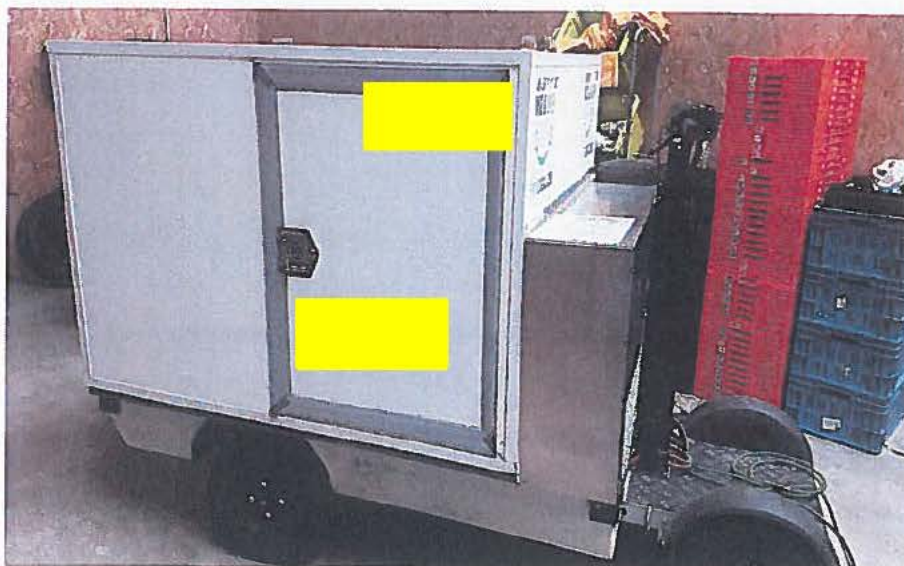
- Binnen de onderneming zijn tien personeelsleden die met de Stint (kunnen) rijden;
- De vier Stints zijn sinds eind mei 2018 in gebruik;
- Sinds de ingebruikname is het twee keer voorgekomen dat het veertje in de gashendel is gebroken. In beide gevallen wisten de bestuurders hoe te handelen, namelijk de gashendel terugdraaien in de nul-stand. Hierdoor kon voorkomen worden dat er schade of lichamelijk letsel heeft kunnen ontstaan;

Door mij, rapporteur, wordt opgemerkt dat op de gashendel een witte kruismarkering was aangebracht. Volgens de leverancier van de Stint wordt deze markering aangebracht als de gasveer is vervangen.
