Gewonden door zoutzuuremissie tijdens tankreiniging in Moerdijk

Den Haag, augustus 2025

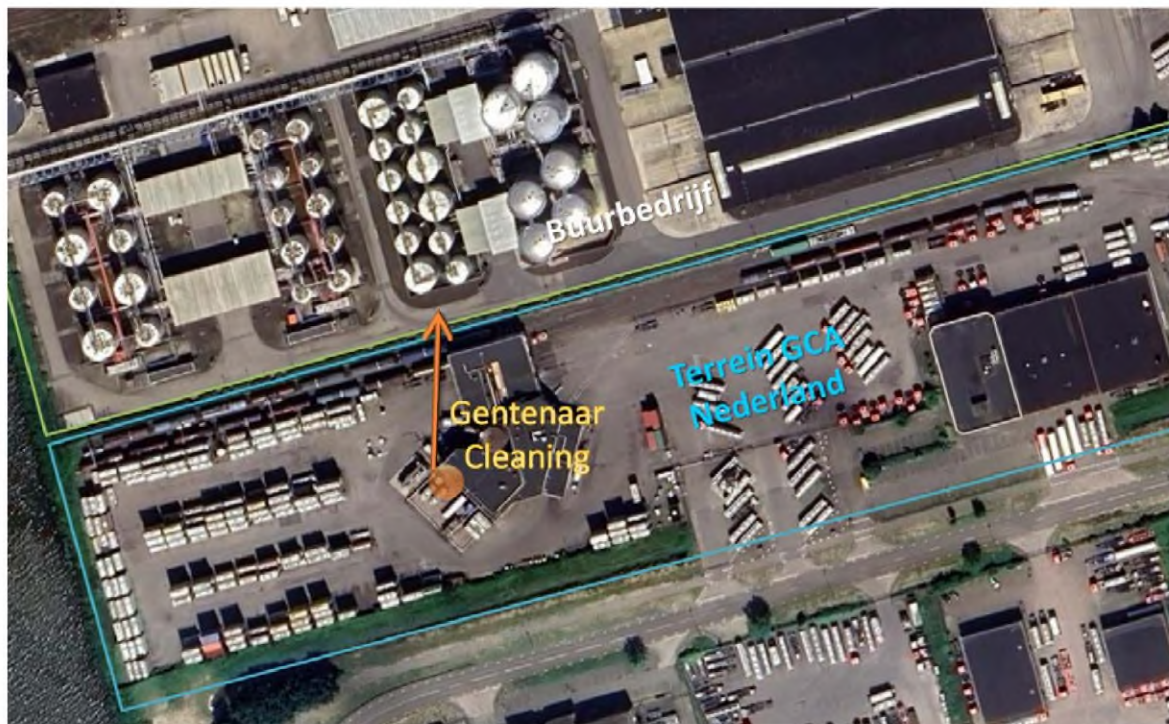
▲ Figuur 1: Het terrein van GCA Nederland. In oranje is de locatie en de richting van de emissie aangegeven (bron: Google Earth, bewerkt door de Onderzoeksraad voor Veiligheid).

Voor tankreiniging heeft Gentenaar Cleaning een deel van het terrein van GCA Nederland in Moerdijk ter beschikking, waaronder een eigen gebouw met reinigingsbanen (zie figuur 1).

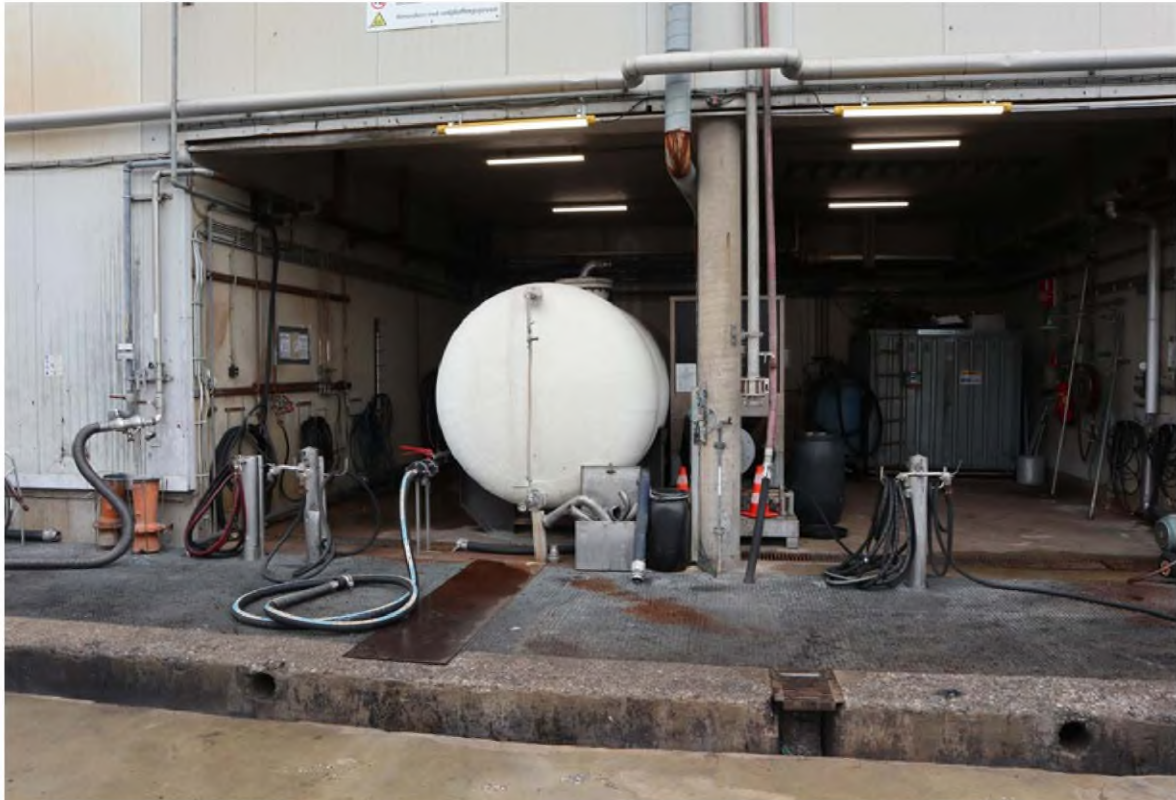
Een tankcontainer met fosfortrichloride wordt buiten gereinigd op een vloeistofdichte vloer (*utility*-plaat) door twee reinigers van de afdeling *special cleaning*. De reinigers beschikken daar over een speciale installatie voor reiniging en afvoer van gassen en vloeistoffen. Deze installatie staat in een in pandige ruimte die aan één zijde open is, zie figuur 2. Er zijn doorgaans twee reinigers van de afdeling *special cleaning* tegelijk aanwezig. Deze twee reinigers werken over het algemeen samen, waarbij de reiniger met de meeste ervaring de leiding heeft.

▲ *Figuur 2: Foto van de installatie voor special cleaning met op de voorgrond de utility-plaat en de washal met de witte uitstoomtank zichtbaar in de hal (bron: Onderzoeksraad voor Veiligheid).*

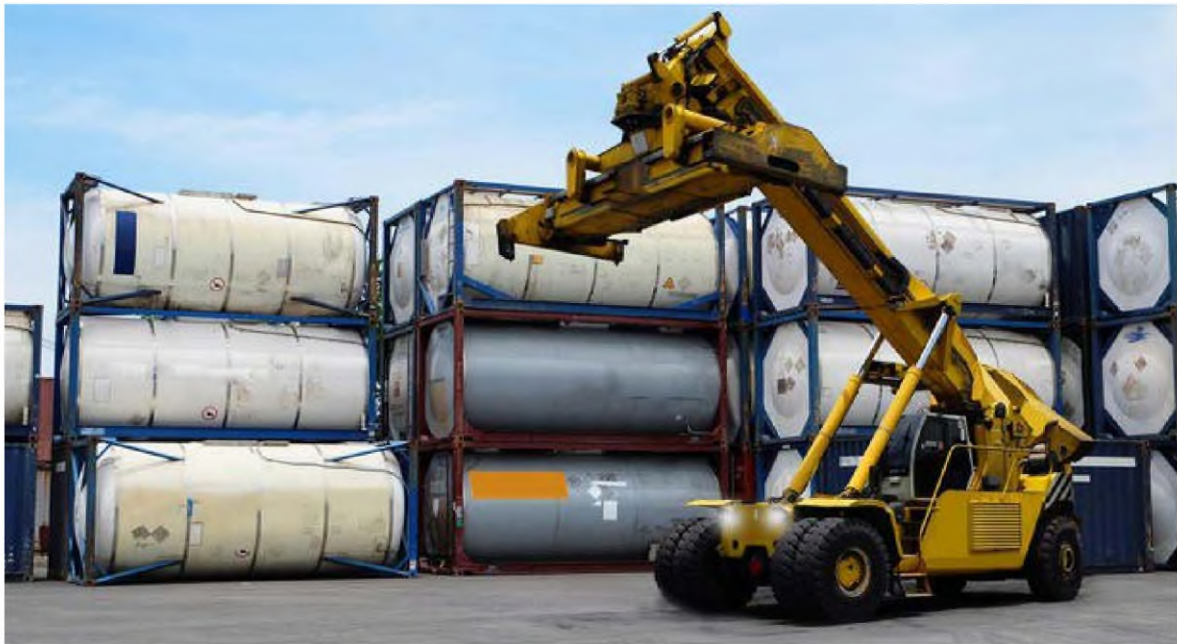
▲ Figuur 3: Een voorbeeld van een reachstacker. De afbeelding dient ter illustratie (bron: World Kinect Corporation¹⁶).

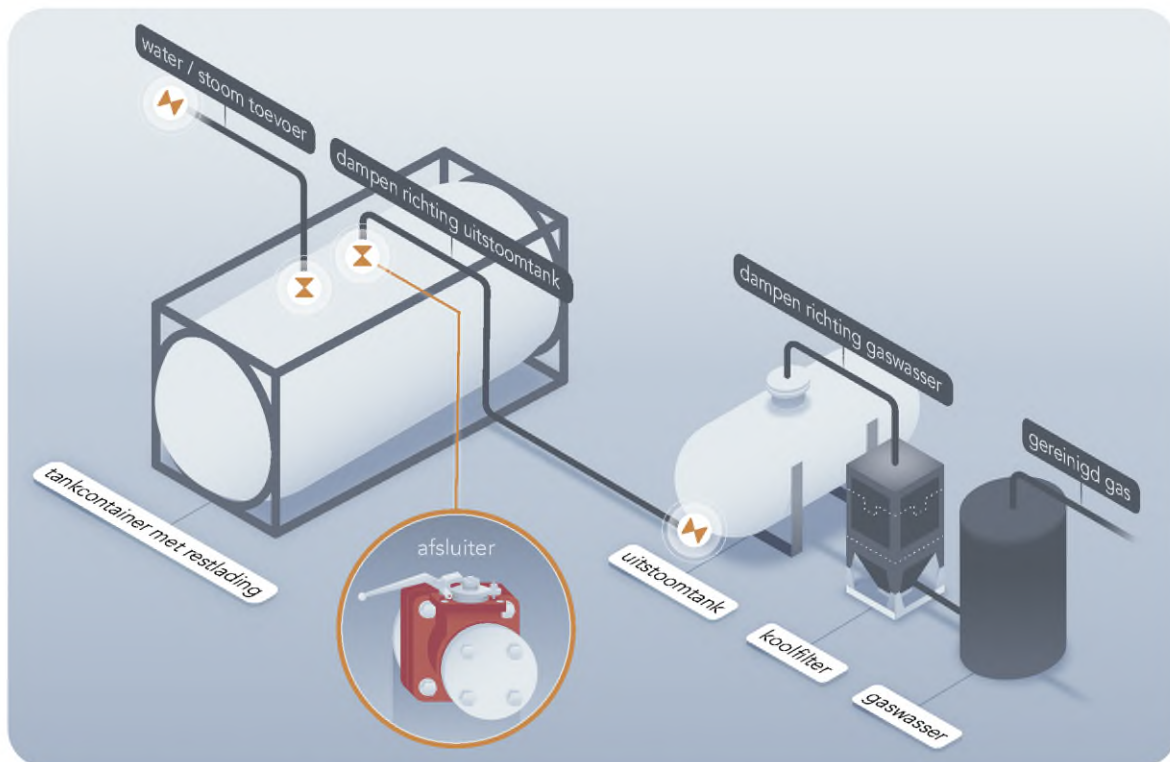
1. Voorbereiden: De tankcontainer wordt door een *reachstacker* (zie figuur 3) verplaatst naar de aansluiting van de gaswasser¹⁴. Hier wordt de tankcontainer waterpas gezet en aangesloten op de gaswasser om veilig de restdruk af te laten.

3. Reactie met water: Als de reiniging doorgaat, wordt de tankcontainer door de *reachstacker* verplaatst naar de *utility*-plaat, naast de uitstoomtank¹⁵. De afsluiters van de tankcontainer dienen dicht te zijn, voordat via een aansluiting op de bovenkant van de tankcontainer water aan de tank wordt toegevoegd zodat de waterreactieve restlading in de tank kan reageren en uiteenvalt in minder reactieve stoffen.

4. Stomen: Zodra de reactie voorbij is, wordt de afsluiter richting de uitstoomtank geopend. Hierna wordt de wateraanvoer vervangen door stoomaanvoer. Daarmee worden de restproducten van de reactie verwijderd en verplaatst naar de uitstoomtank. De uitstoomtank is bedoeld om de gassen die bij het stomen uit een tankcontainer komen te laten condenseren. Omdat niet alle gassen condenseren, is de uitstoomtank voorzien van een ontluchtingsslang die is verbonden aan een actief koolfilter en een gaswasser (zie figuur 4 voor de opstelling).
5. Naspoelen: Zodra de tank volledig gestoomd is, wordt deze verplaatst naar de reinigingsbaan om daar via het mangat met warm water na te spoelen.

▲ Figuur 4: Schematische weergave van de opstelling van de reiniging van een tankcontainer met fosfortrichloride (de afsluiters zijn aangegeven met het dubbele-driehoek-symbool) (bron: Onderzoeksraad voor Veiligheid).

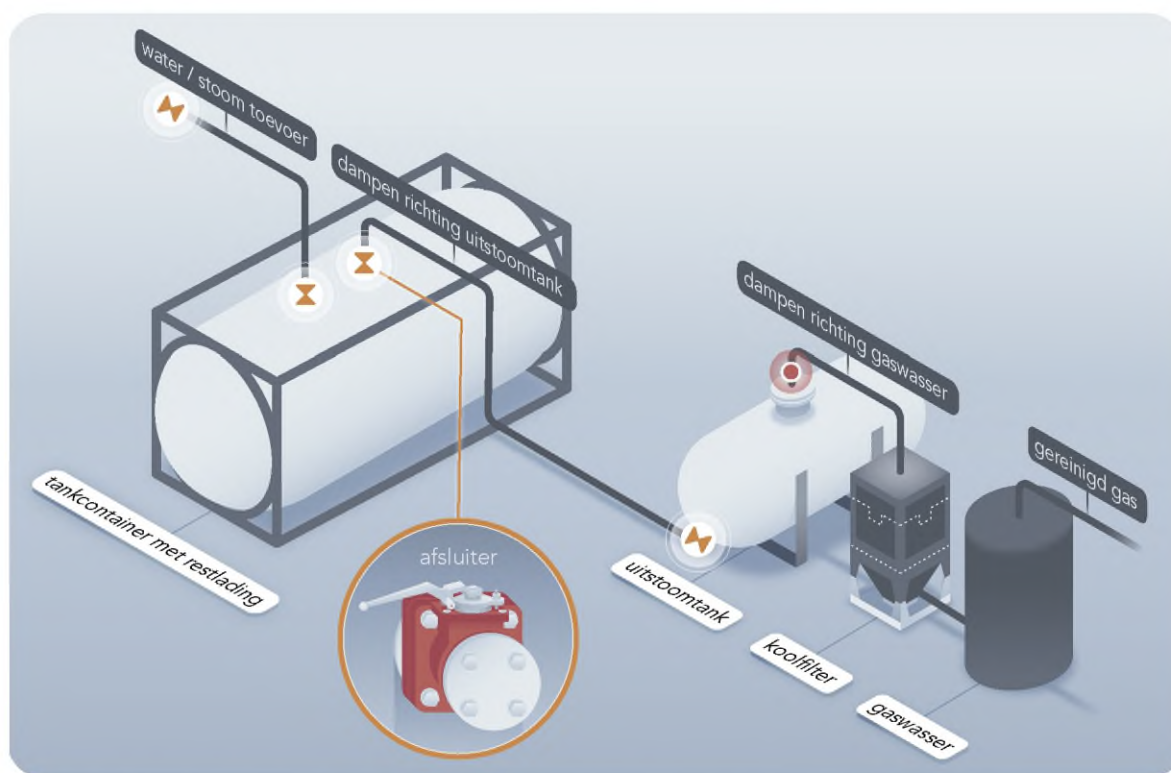
De reiniger liet de tankcontainer door de chauffeur van de *reachstacker* verplaatsen naar de *utility*-plaat en zette de afsluiters tussen de tankcontainer en de uitstoomtank open. Hierna opende hij de afsluiter voor de watertoevoer en voegde water toe aan de tankcontainer. Kort hierna scheurde de ontluchtings slang tussen de uitstoomtank en de gaswasser (zie figuur 5) en vond een emissie van zoutzuur en fosforigzuur plaats. Zodra de reiniger de slang hoorde klappen en een wolk zag ontstaan, heeft hij direct alle afsluiters van zowel de tankcontainer als de uitstoomtank afgesloten en zijn supervisor gebeld. De supervisor was snel ter plaatse en heeft met andere werknemers een waterscherm aangebracht en geprobeerd daarmee de wolk neer te slaan.⁵²

▲ Figuur 5: Opstelling van de reinigingsinstallatie. Het rode rondje bij de ontluchtings slang bovenop de uitstoomtank geeft aan van waaruit de emissie heeft plaatsgevonden (bron: Onderzoeksraad voor Veiligheid).

In dit geval stond de afsluiter tussen de tankcontainer en de uitstoomtank open (zie ook paragraaf 3.2.1). Een deel van het ontstane gas verplaatste zich door die open verbinding naar de uitstoomtank. De druk in de uitstoomtank en de bijbehorende slangen nam daardoor toe. De uitstoomtank en de bijbehorende slangen zijn niet ontworpen om hoge druk te weerstaan. Hoewel de uitstoomtank de druktoename weerstond, scheurde de ontluchtingsslang tussen de uitstoomtank en de gaswasser door de toegenomen druk. Door de gescheurde slang kwam een wolk van zoutzuur en fosforigzuur in de buitenlucht.

De directe oorzaak van de emissie betreft de openstaande afsluiter tussen de tankcontainer en de uitstoomtank. Daardoor is de beoogde gecontroleerde reactie van fosfortrichloride met water niet binnen de tankcontainer gebleven, maar nam de druk ook toe in de uitstoomtank. De uitstoomtank en de ontluchtingsslang van de uitstoomtank richting de gaswasser zijn niet ontworpen om hoge druk te weerstaan. De ontluchtingsslang is gescheurd, waardoor een open verbinding met de omgevingslucht is ontstaan en een wolk van zoutzuur en fosforigzuur vrij kon komen.

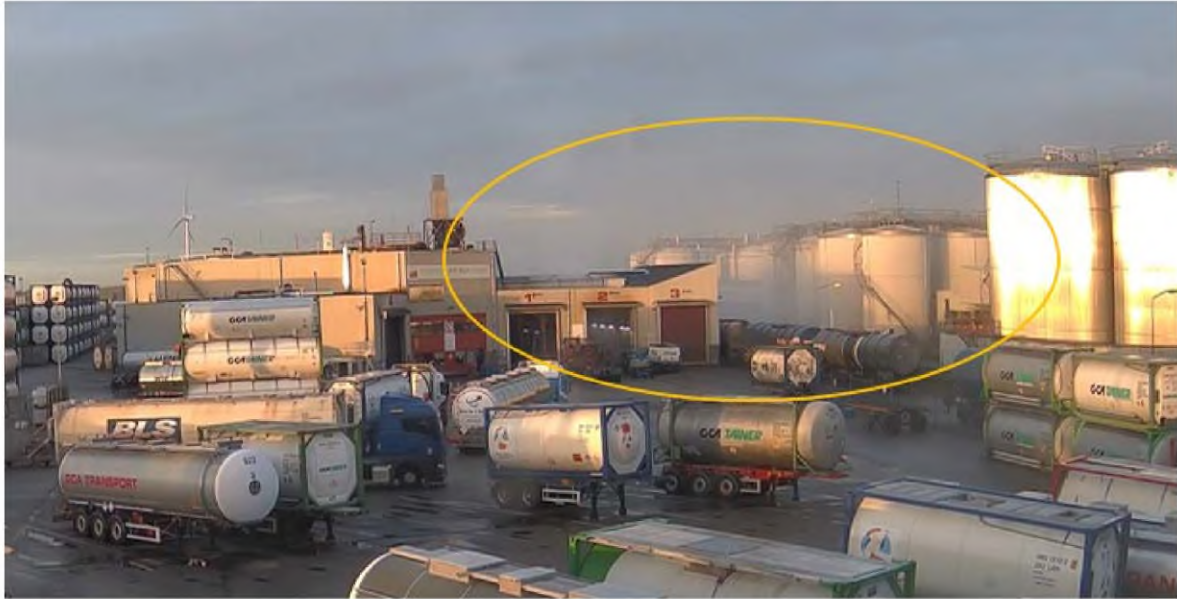
Door de wind uit zuidelijke richting⁵³ dreef de wolk richting het naastgelegen bedrijf aan de noordgrens van het terrein van Gentenaar Cleaning. Binnen enkele seconden kwam de wolk bij het buurbedrijf aan op zo'n 70 meter afstand. De wolk is uiteindelijk verwaaid en opgelost.

▲ *Figuur 6: Foto van de wolk fosforigzuur en zoutzuur op 23 november 2022, tijdstip 08.31 uur (bron: GCA Nederland).*

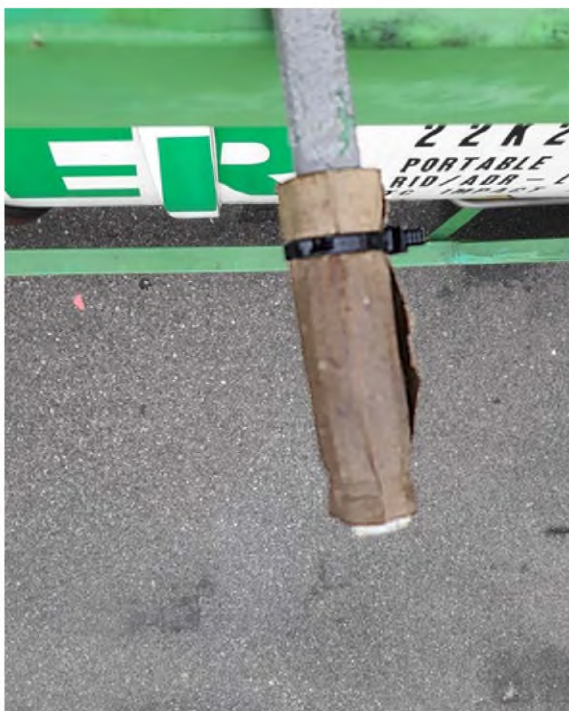
Het peilen van de restlading gebeurde met behulp van een peilstok met karton. Karton wordt nat en geeft zo een indicatie van de hoeveelheid restlading. Toen de ploegleider van dienst aanwezig was bij de tankcontainer, stak de reiniger de peilstok via de standpijp in de tankcontainer.

De hoeveelheid restlading werd door de reiniger, de ploegleider van dienst en de aanwezige supervisor aan de hand van de peilstok verschillend afgelezen: een schaalverdeling ontbrak. De reiniger verklaarde na het voorval dat hij 2 tot 3 centimeter restlading had geconstateerd. De supervisor en ploegleider constateerden een volgens hen te grote hoeveelheid restlading van ongeveer 5 centimeter.

◀ *Figuur 7: Een voorbeeld van een peilstok met karton (bron: Gentenaar Cleaning).*
